SZCZEGÓŁOWE INFORMACJE O NIERUCHOMOŚCIACH

OPIS NIERUCHOMOŚCI przy ul. KOSZYKOWEJ 82 A

OPIS NIERUCHOMOŚCI przy ul. OCZKI 3

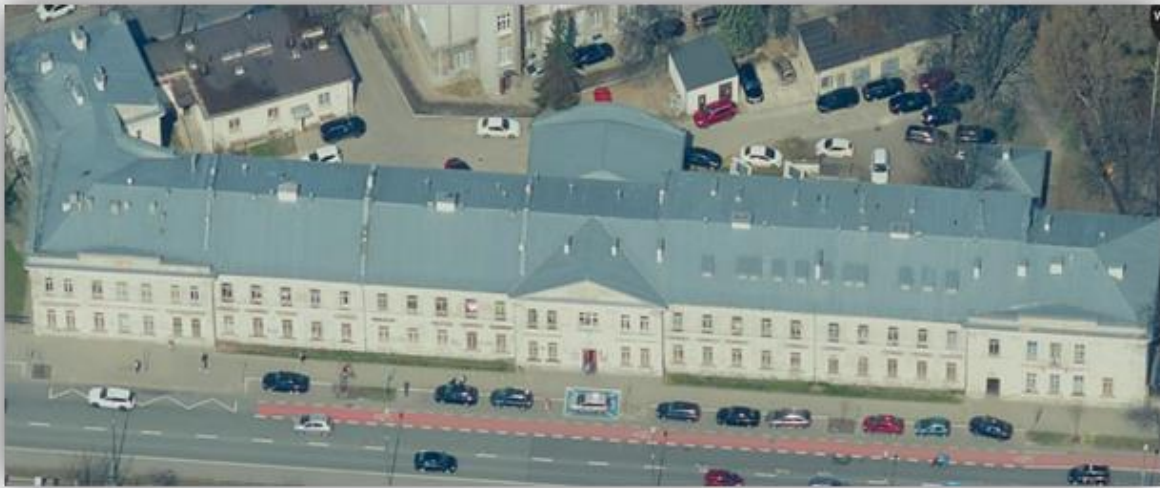
Budynek przy ul. Koszykowej 82A

Budynek wolnostojący, oparty na planie dwóch prostokątów ułożonych skośnie względem siebie, trzykondygnacyjny, częściowo podpiwniczony, o konstrukcji trwałej.

- ściany nośne – murowane z cegły pełnej,
- ściany działowe – murowane z cegły pełnej i dziurawki na zaprawie cementowo - wapiennej, płyty gipsowo kartonowe,
- stropy – ceglane odcinkowe, drewniane,
- schody – żelbetowe monolityczne,
- konstrukcja dachu – drewniana więźba dachowa kryta blachą płaską.

Budynki znajdujące się na działce ewid. nr 1/1 w obrębie 2-01-02 są w bardzo złym stanie technicznym i wymagają generalnego remontu.

Budynek „Pralnia Koszykowa” znajduje się po ścisłą ochroną Mazowieckiego Wojewódzkiego Konserwatora Zabytków. Zgodnie z decyzją MWKZ z dn. 08.05.2025 r. zaleceń pokontrolnych nałożonych z terminem wykonania: 31.12.2026 r. należy wykonać prace polegające na:

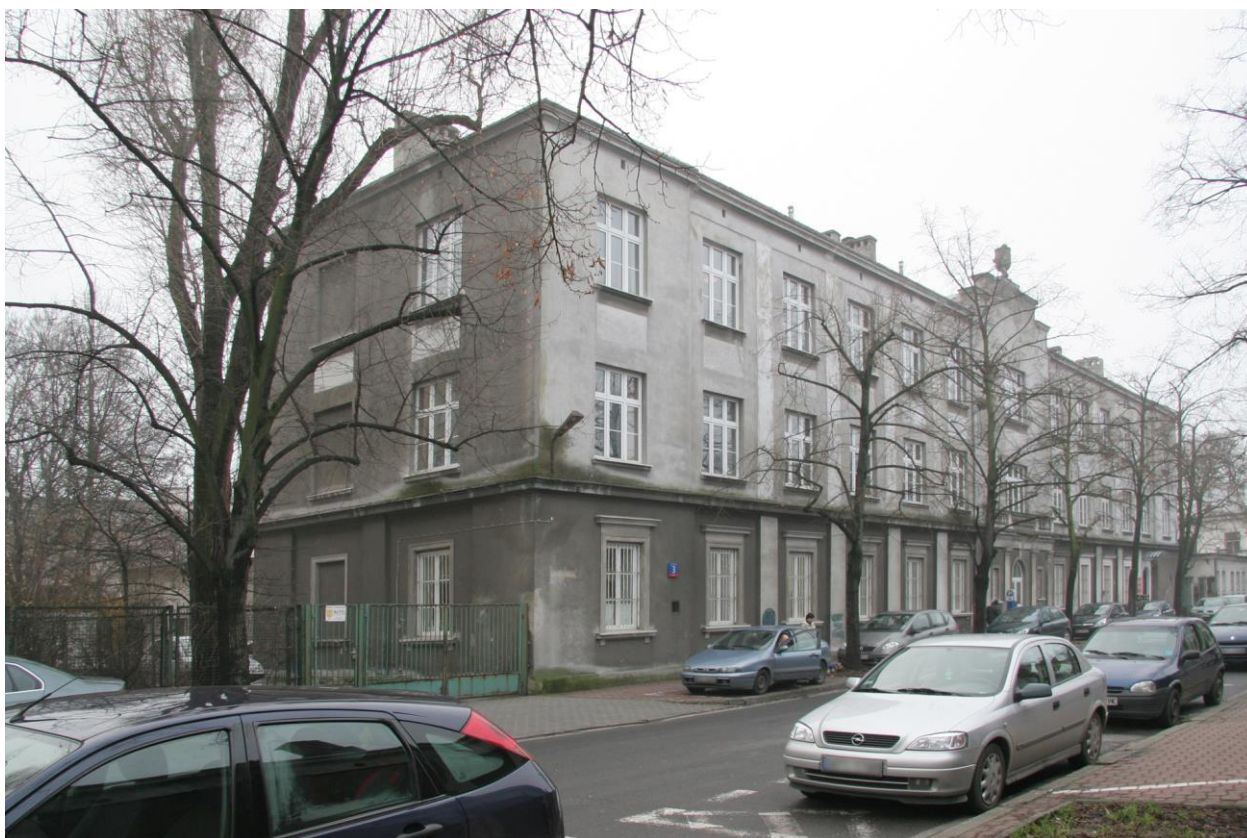
Budynek przy ul. Oczki 3

Budynek z trzema kondygnacjami naziemnymi i jedną podziemną. Dotychczasowe wykorzystanie budynku - budynek dydaktyczno-administracyjny. Budynek jest wolnostojący, murowany.
